**INVENTARIO DE USOS DEL SUELO Y DETERIOROS AMBIENTALES
EN LA CUENCA DEL RÍO PANCE MEDIANTE UN SISTEMA DE
INFORMACIÓN GEOGRÁFICA (SIG)**

RONALD ORTEGON F.

ALVARO ENRIQUE VASQUEZ G.

Facultad de ingeniería y ciencias de la producción.

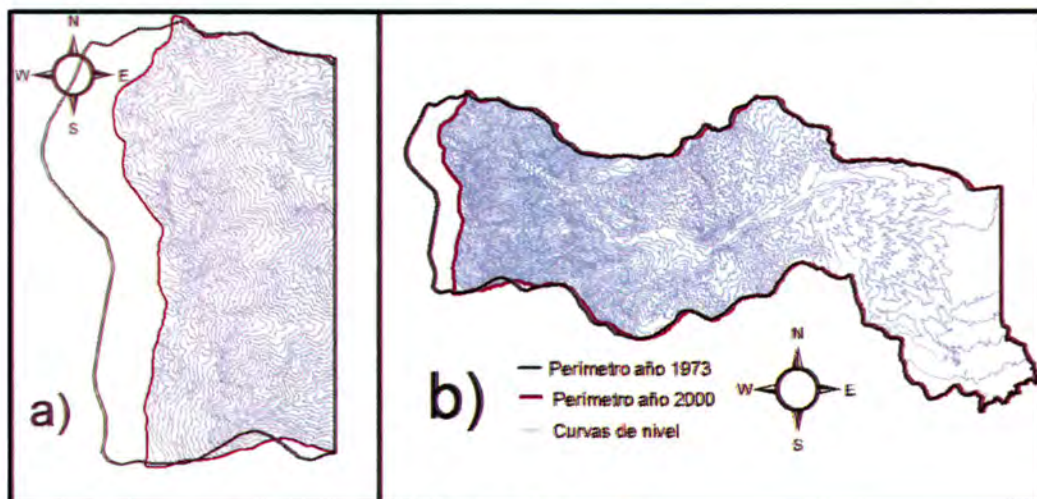
Figura 1 Comparación de perímetros.

Mediante transposición de los mapas físicos y con la ayuda del ArcGis se pudo observar que la diferencia de áreas entre la cartografía mencionada, se encontraba en la parte oeste de esta. En la figura 1. podemos notar como las curvas de nivel obtenidas en Planeación Municipal, no alcanzan a cubrir la totalidad del límite de la cuenca para el año 73, mientras que en los otros puntos cardinales casi no se encontró diferencia.

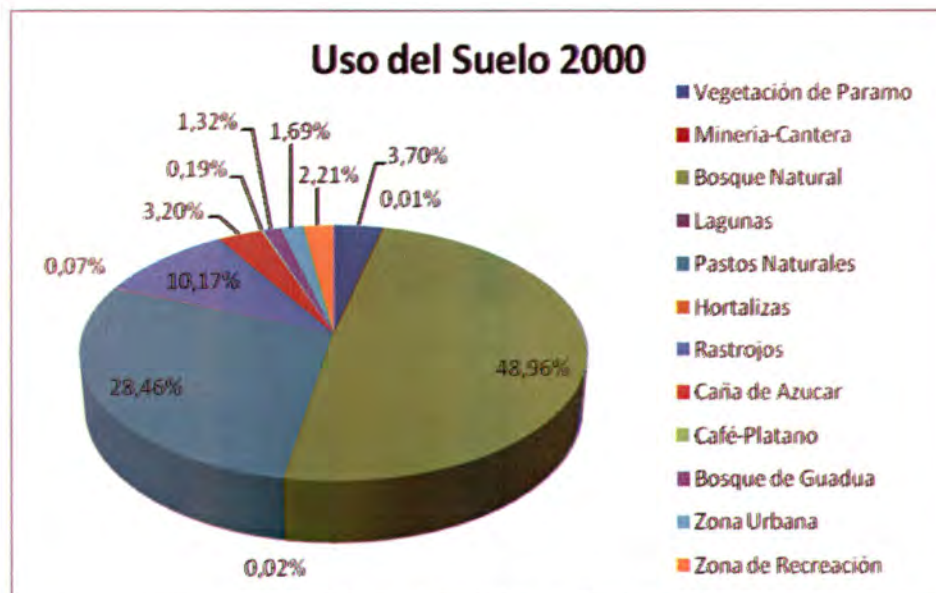
Figura 6 Diagrama de pastel del uso del suelo del 2000

USO DEL SUELO	CODIGO	AREA(Ha)
Vegetación de Paramo	VP	382
Bosque Natural	BN	5.060
Pastos Naturales	PN	2.941
Rastrojos	RA	1.051
Caña de Azúcar	CANA	331
Hortalizas	CT	7
Café-Plátano	CC - PL	19
Bosque de Guadua	BG	136
Lagunas	HU	2
Minería-Cantera	MI	2
Zona Urbana	ZU	175
Zona de Recreación	INF	229
Total		10.333

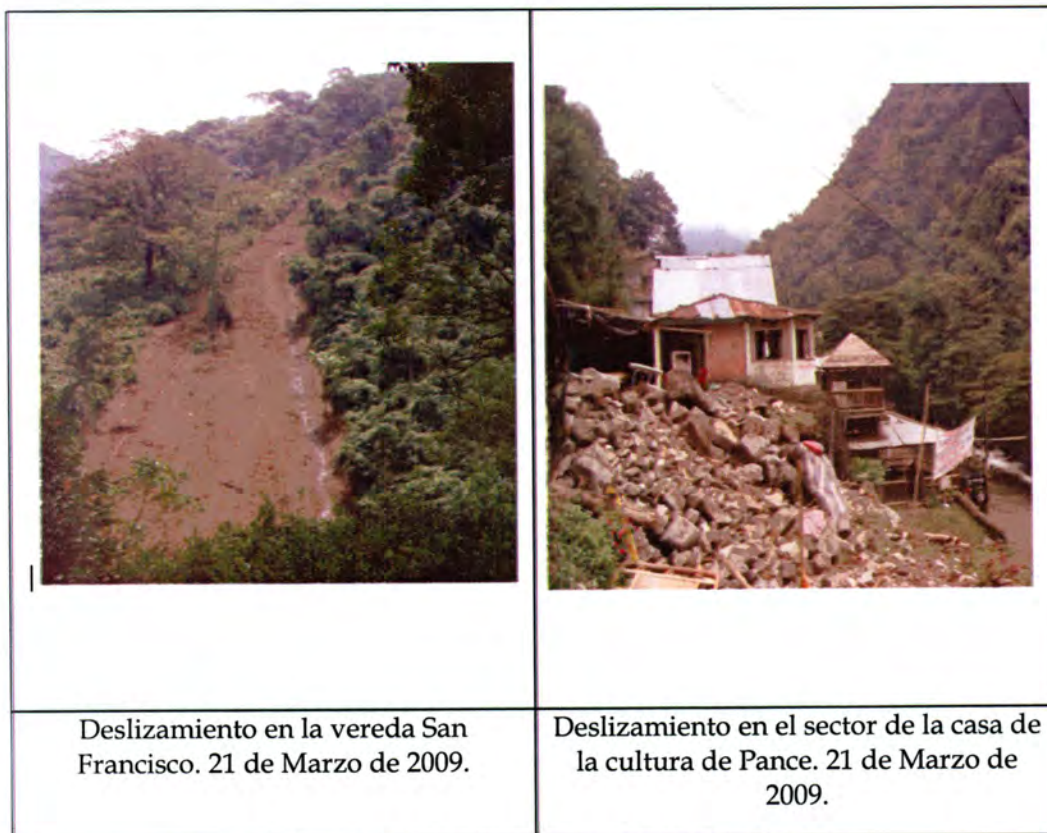
La diferencia para Pastos Naturales respecto a los años 1995 y 2000A no difieren mucho, sin embargo se puede observar, que casi la misma cantidad de PN se muestra en 2000B con 1108 Ha, donde se presenta una topografía menos agreste para el ganado. Las zonas de pastoreo deben ser cuidadosamente analizadas porque una de las principales consecuencias que puede traer la no detención de la pérdida de cobertura vegetal, es el incremento de las avalanchas y deslizamientos de tierra en época de invierno y los incendios en la temporada de verano. Lo anterior se pudo presenciar en el deslizamiento de tierra que hubo hace poco en el

sector de Pance, el cual en una visita de campo que hizo al terreno se documentó por medio de fotografía.

Figura 9 Fotografía deslizamiento 21 de Marzo de 2009

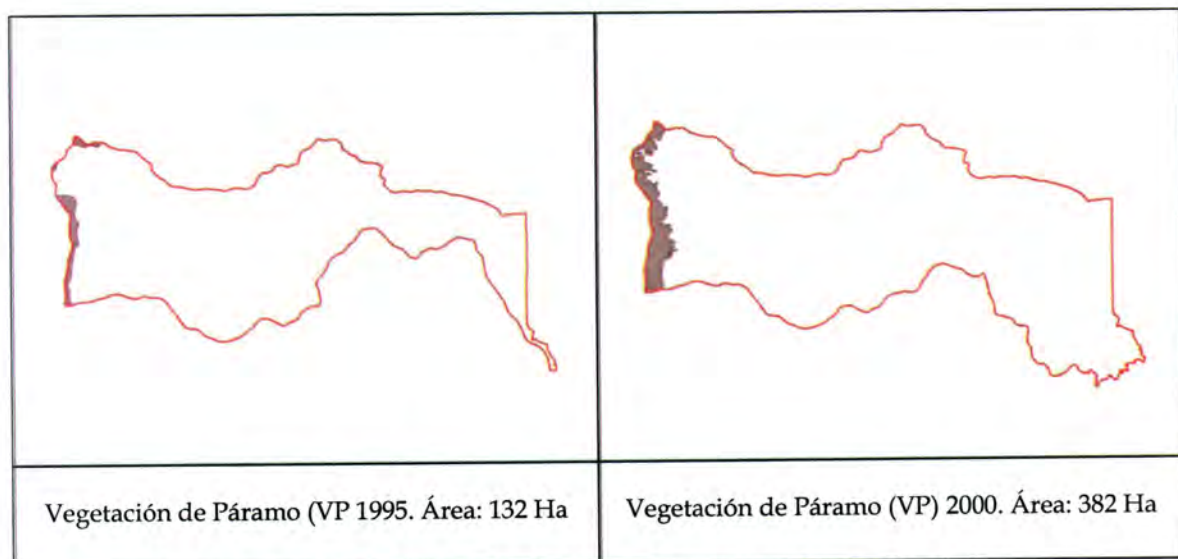
Figura 14 Comparación entre vegetación de páramo 1995 y vegetación de páramo 2000

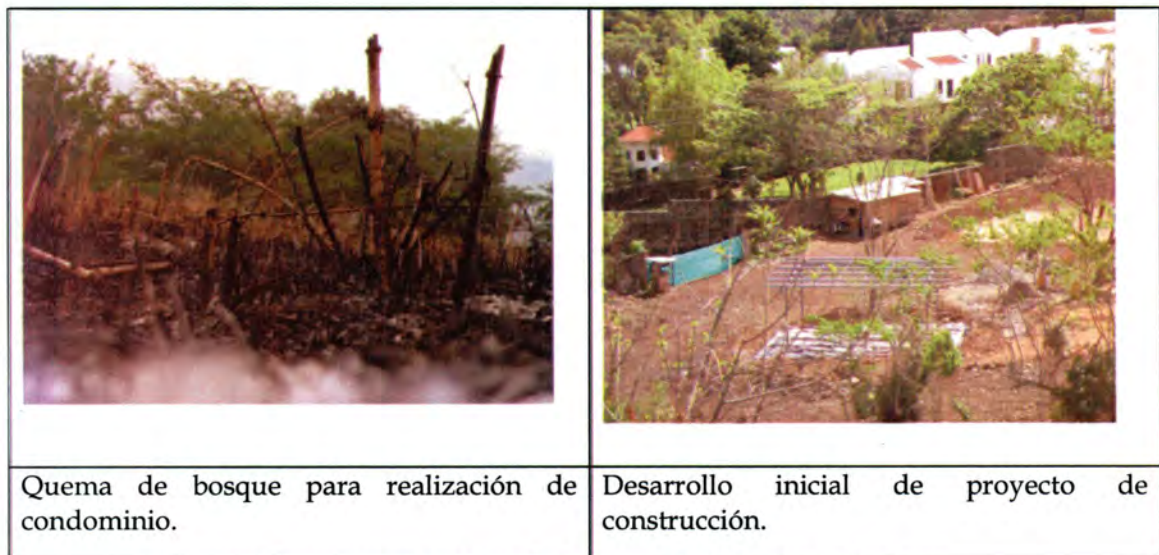
Figura 15 Fotografía en la zona de la Curva del Boffe. Punto Crítico A.

<p>Fotografía panorámica del sector.</p>	<p>Excavación inicial para cimiento-</p>

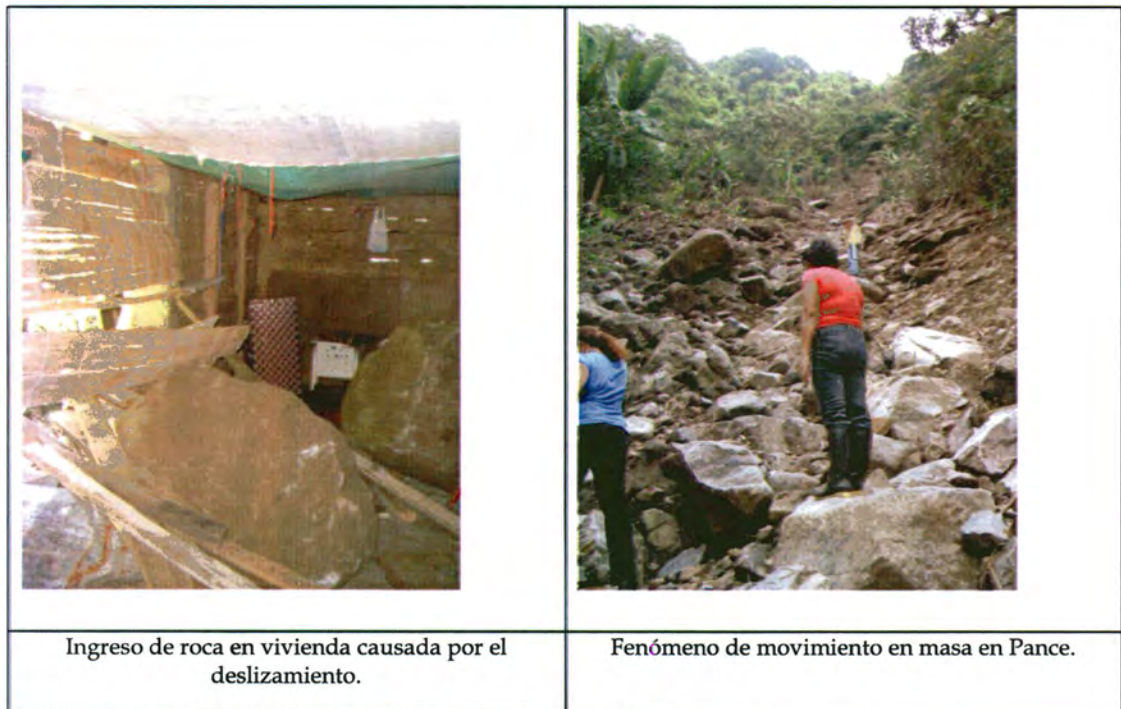
Figura 19 Fotografía en el sector de la vereda de San Francisco. Punto Crítico C.

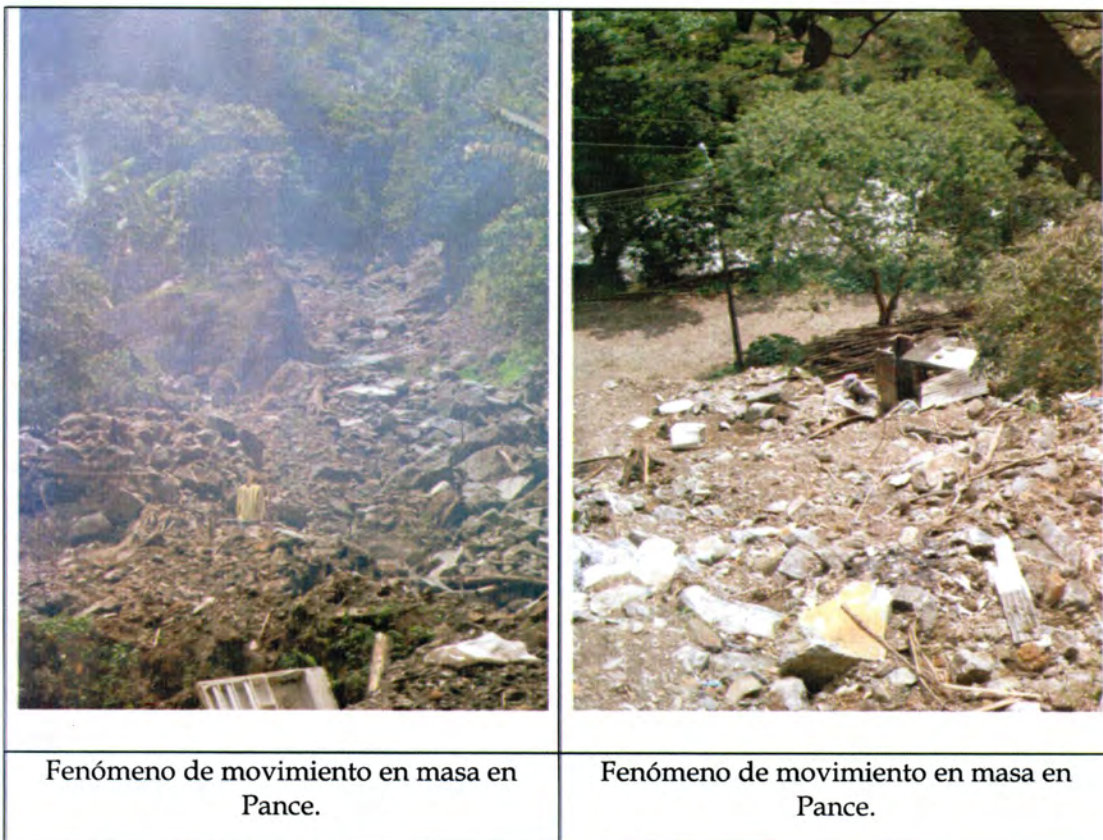
Figura 20 Fotografía en el sector de la vereda de San Francisco. Punto Crítico C.
